発光管の新品と劣化品の比較について

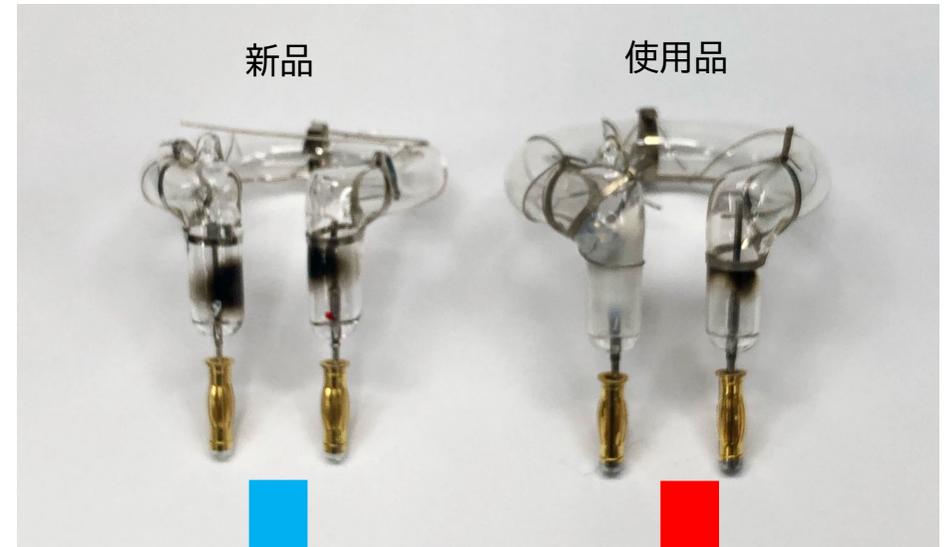
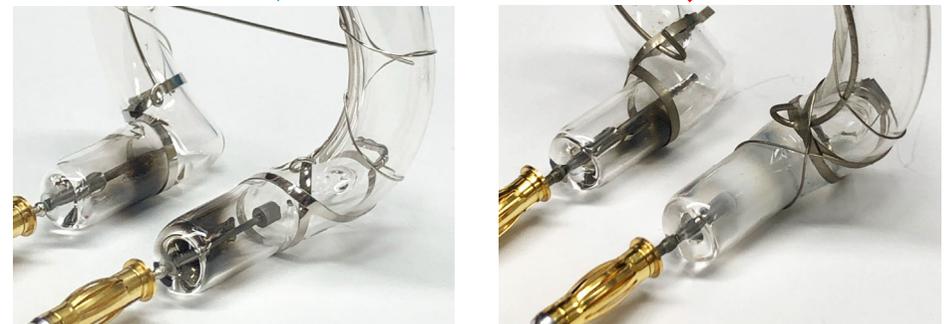
新品と使用品との比較

発光管はキセノンガスを封入したもので、電極に高電圧を加えるとキセノンガスが光に変換されます。使用を繰り返すと放電管の中に存在する活性ガスなどが不純物を吸着させる物質に吸着し白濁していきます。また電極周りが黒くなっていく場合もございます。何れも劣化していく過程で起こる現象です。
